Zeitschrift der Schildkröten-Interessengemeinschaft Schweiz

ISSN 1660-0762

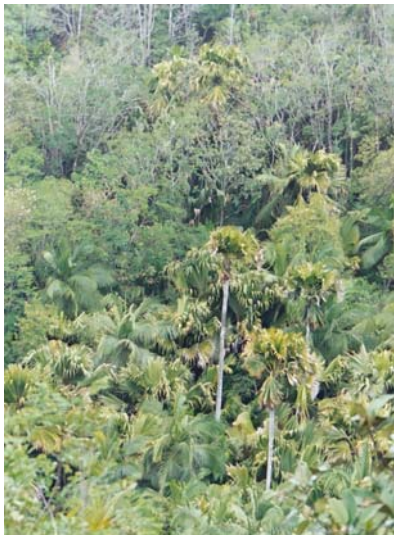
**Abb. 3:** UNESCO-Welt-Naturerbe, das Vallee de Mai auf Praslin.  
Foto: Fritz Wüthrich
